Požár podzemních garáží 4. 6. 2009

Popis objektu

- 6-ti patrový bytový dům (cca 90m x 30m)
(v přízemí pasáž s obchody)
- podzemní garáže pro cca 60 vozidel v sekci
(s jedním vjezdem a třemi východy do CHÚC)

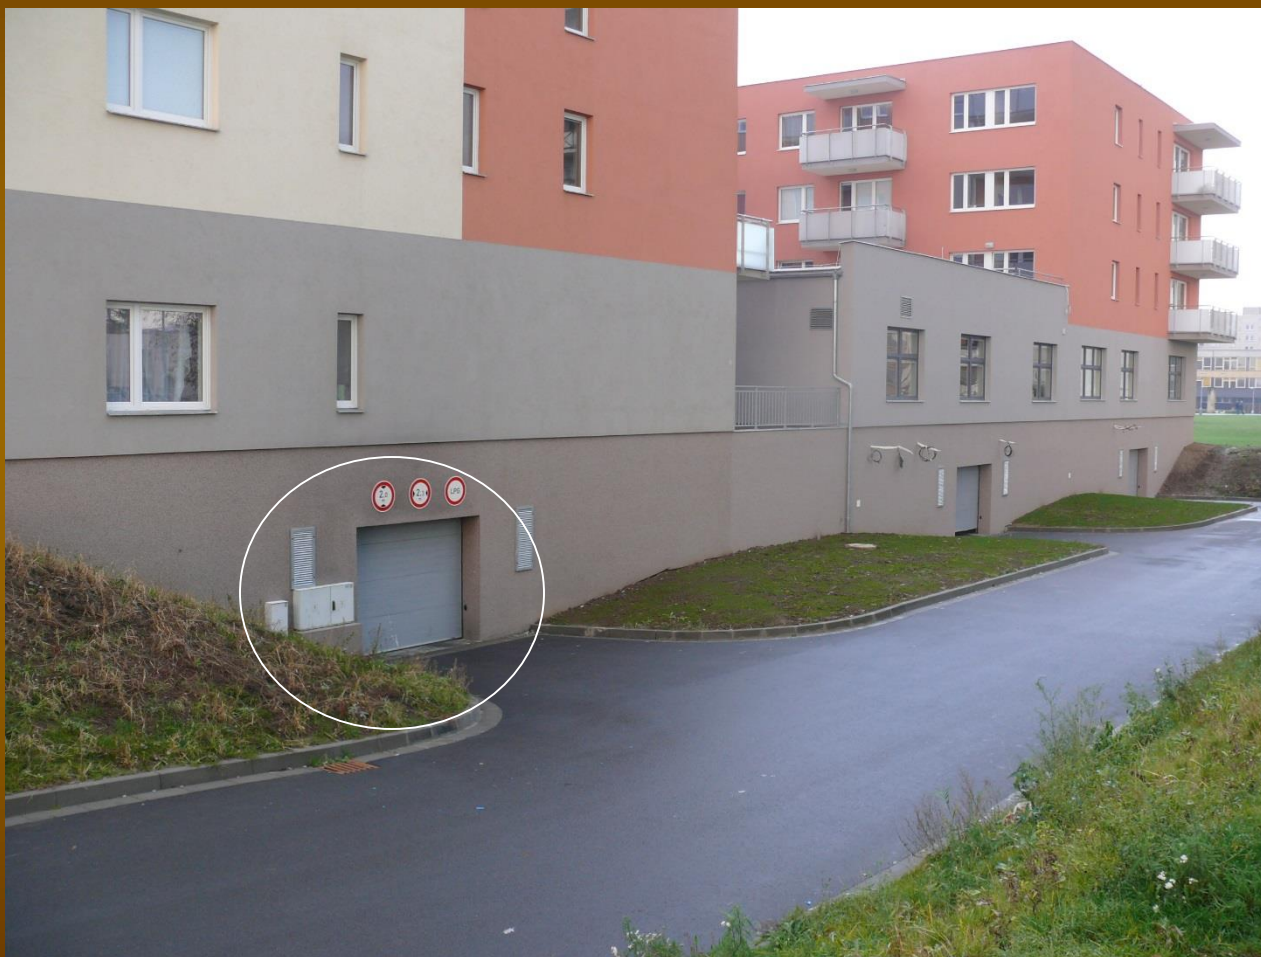
vjezd do podzemních garáží

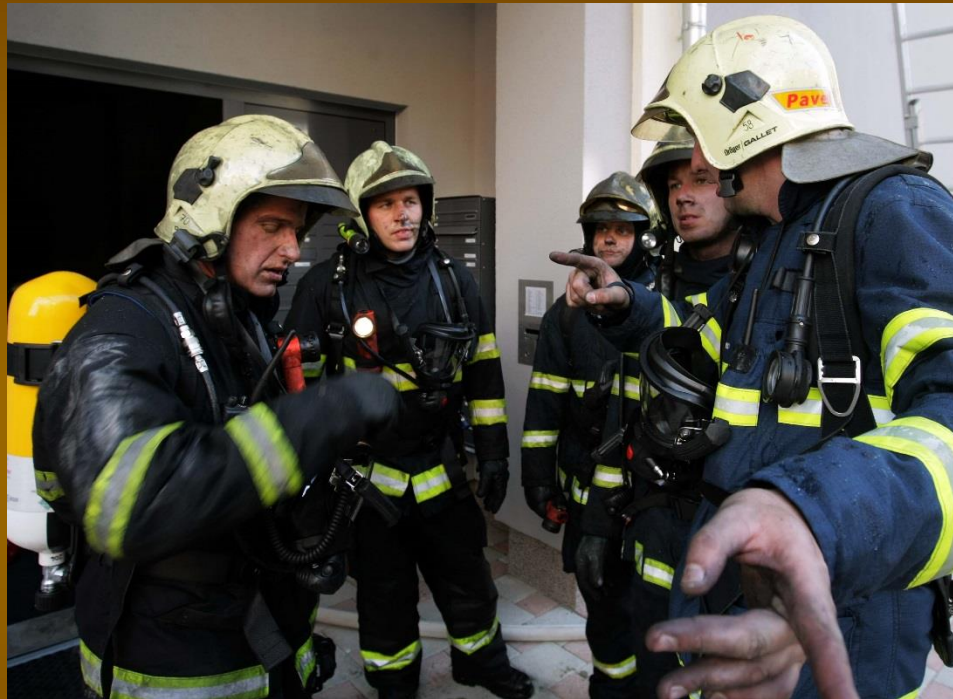
Nasazení přetlakové ventilace přes CHÚC

- Nasazeny 4 přetlakové ventilátory
- Po průzkumu schodiště vchodu byl zásah veden CHÚC – komínový efekt – odvod kouře a tepla

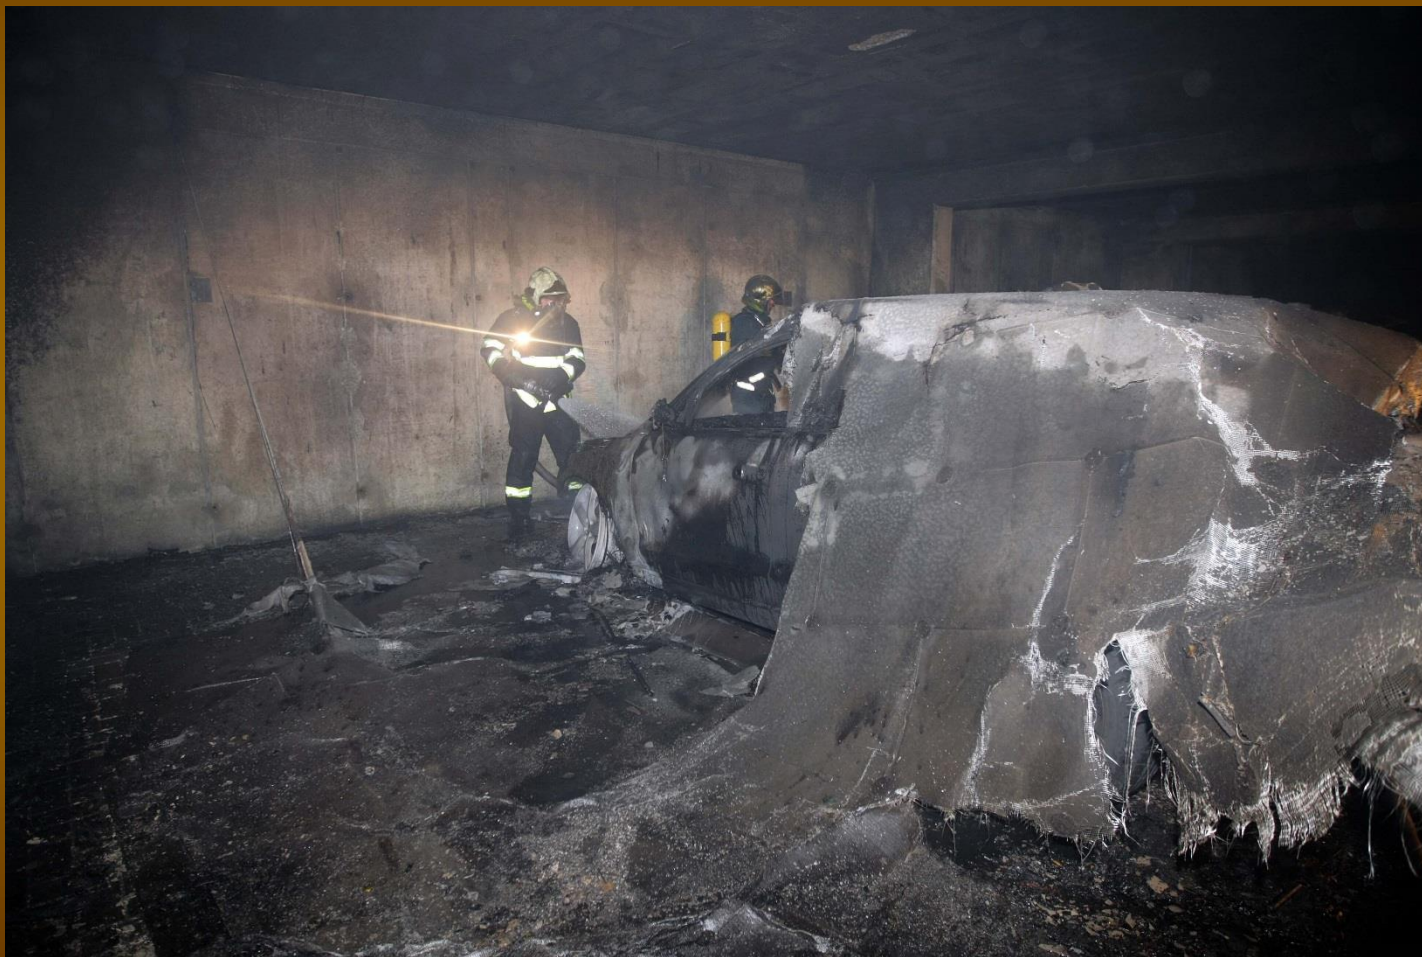
Požářiště

Vozidlo Audi se nacházelo cca 3m od vchodu. (nalezeno cca za hodinu..)

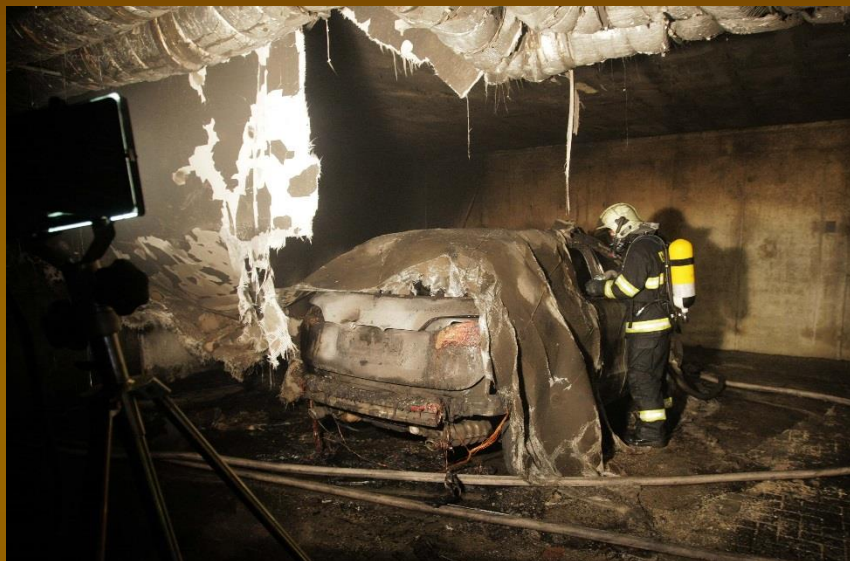
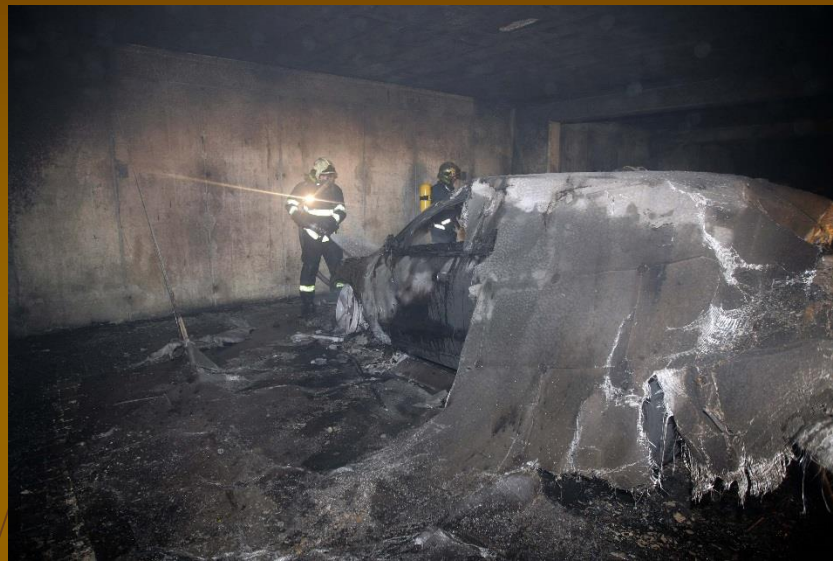
Vozidlo Audi se nacházelo cca 3m od vchodu (nalezeno cca za 45 minut)

- Uvolněné teplo v uzavřeném prostoru působící na konstrukce - uvolněný podhled stropu překryl hořící vozidlo
- Teplota hoření OA je v době příjezdu cca 800°C
(teplota narůstá cca až na 1200 °C)

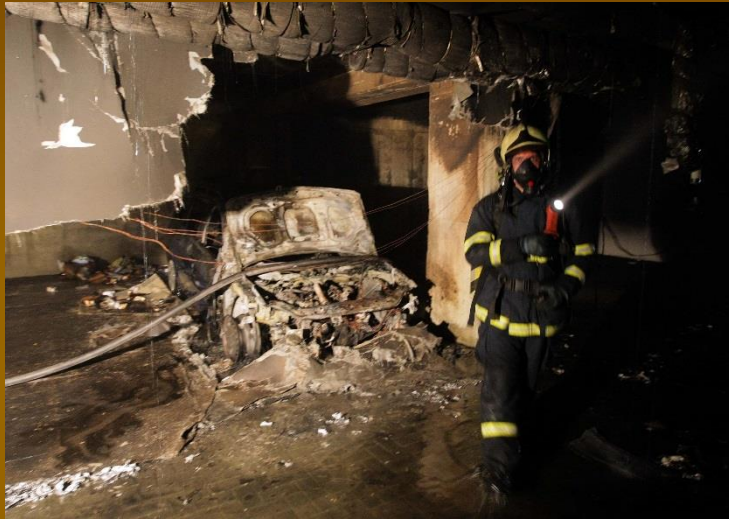
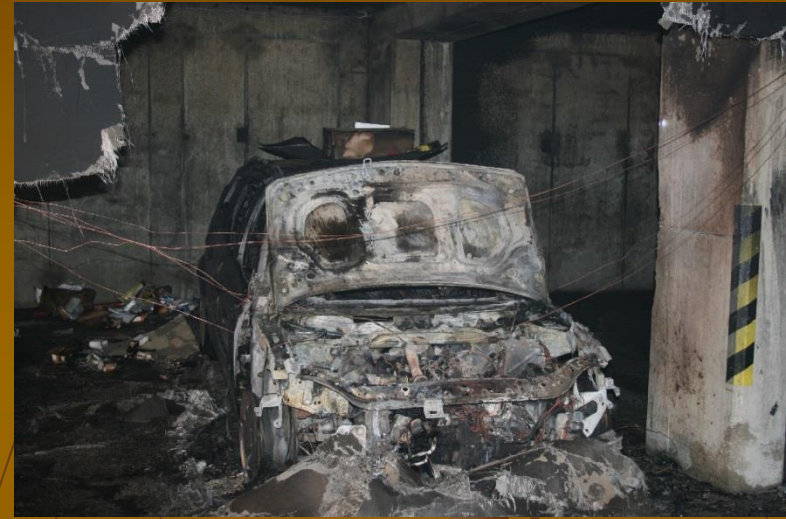
Sousední vozidla

- Vozidlo Renault Mégane – cca 8 m od vozidla Audi
- U dalších vozidel došlo k poškození vlivem sálavého tepla a hustého kouře

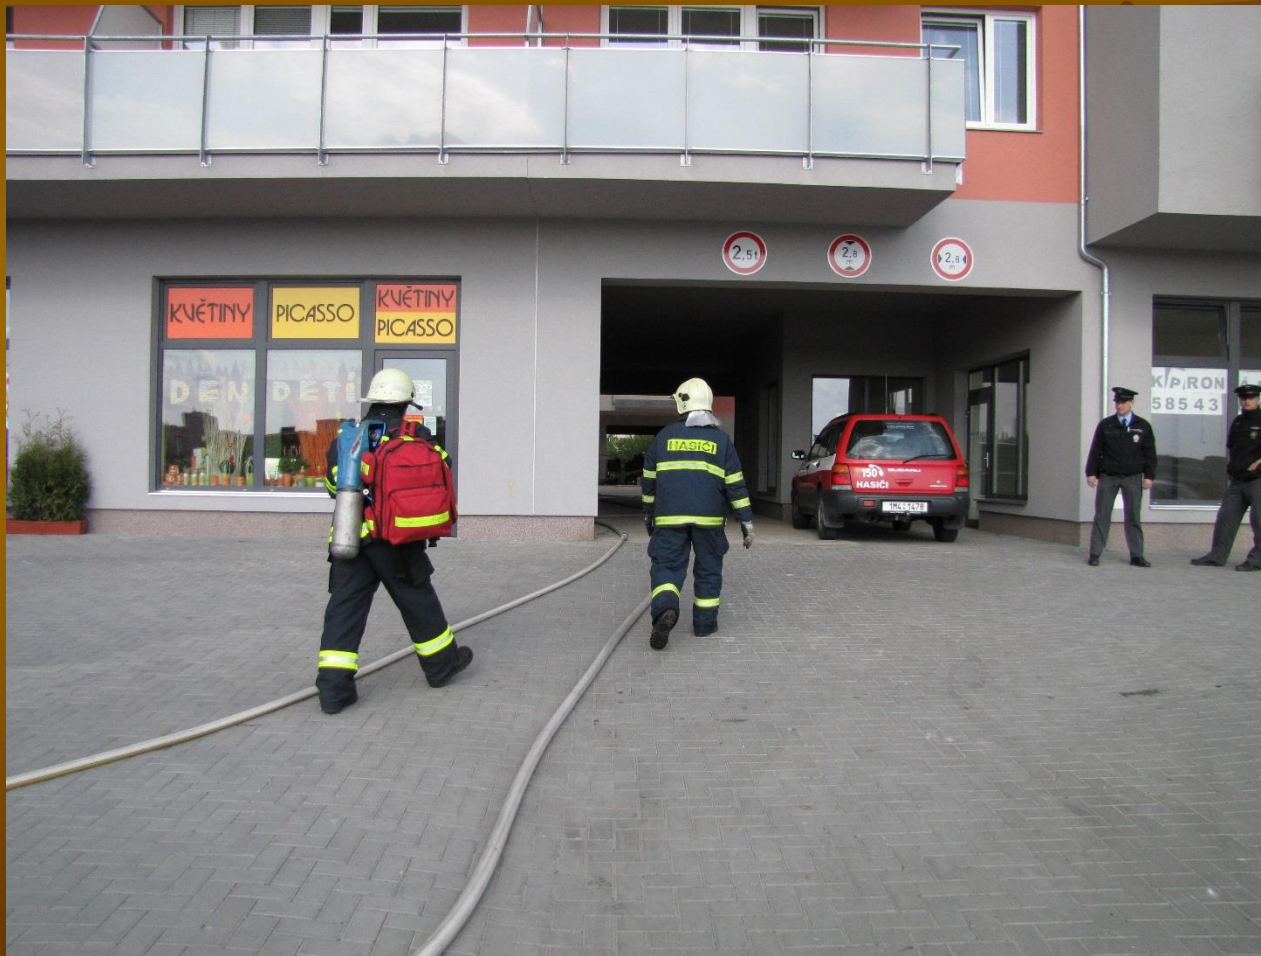
Záchrana osob ze schodiště – do příjezdu ZZS aplikace O₂

- Přímé ohrožení života dvou osob v důsledku zvědavosti
- Informování obyvatel o průběhu evakuace
- Individuální řešení priorit při evakuaci

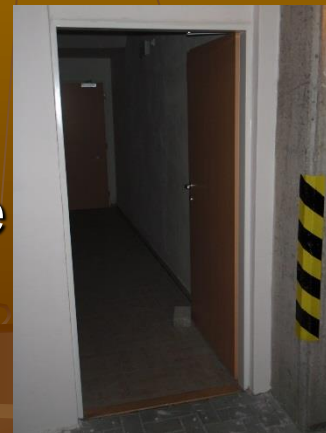
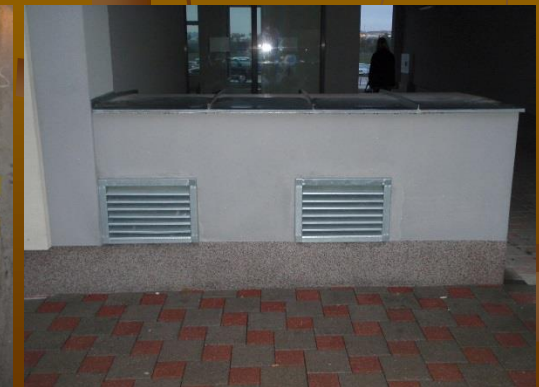
- × Vzhledem k vysoké teplotě i okolních konstrukcí nebylo možné využít termokameru

- × Dveře na CHÚC byly otevřené

- Zvážit, zda mezi prostory garáží a CHÚC musí být normativně pouze jeden požární uzávěr
- Vyloučit možnost ovládní funkce provozního větrání uživatelem garáží
- Plánek půdorysu garáží i u vstupu z CHÚC
